Oldenburger Yacht-Club e.V.

„Obadja“ Arbeitsbericht Winterhalbjahr 2015/2016

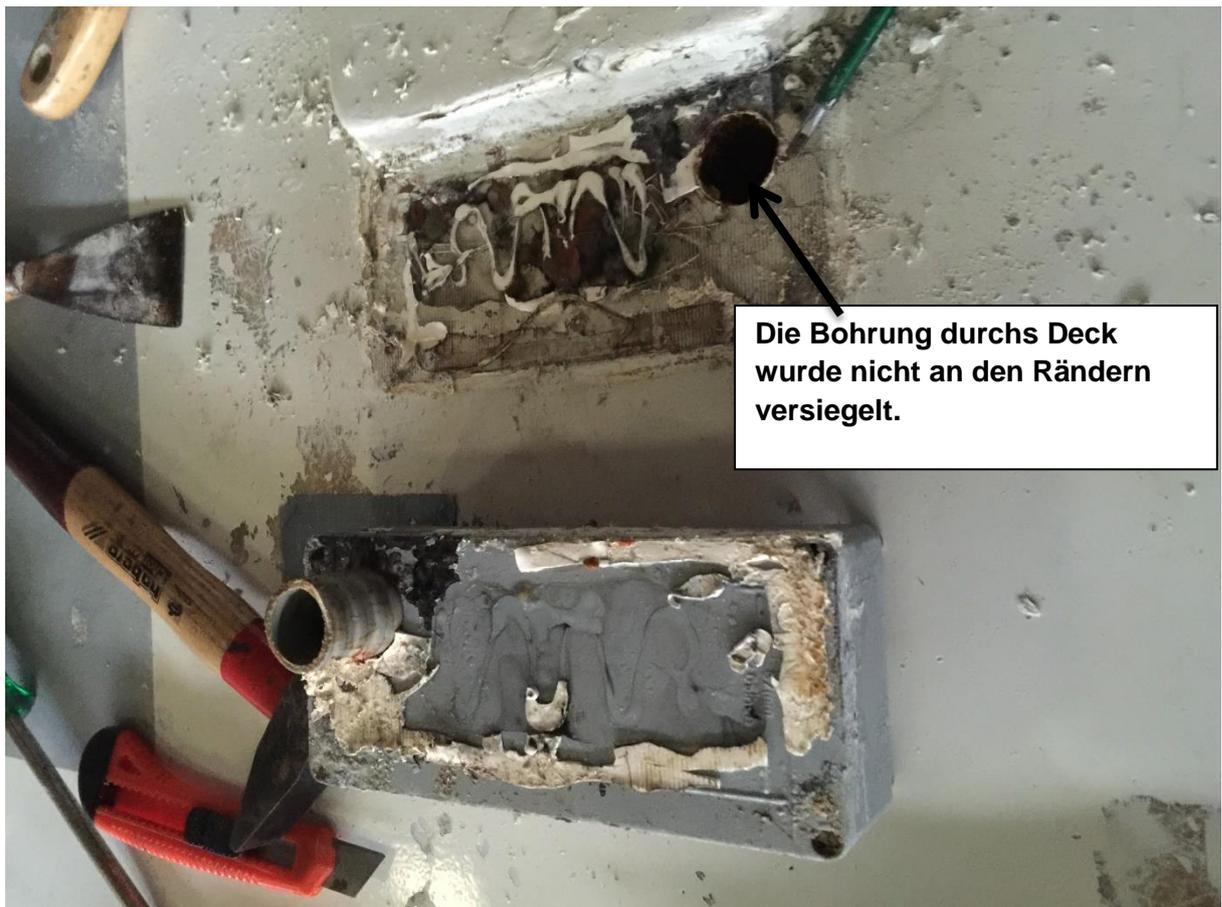
In den zurückliegenden Jahren beobachteten wir, dass das Deck um den Mast herum nicht mehr die Stabilität hatte wie man es eigentlich zu erwarten war. Beim Begehen des Decksaufbaus konnte man ein gewisses nachgeben des Decks feststellen. Bei der Suche nach der Ursache stießen wir auf die Decksdurchführung für die Kabel des Mastes.

Entfernter Mastanschlußkasten mit mangelhaft durchgeführter Abdichtung.

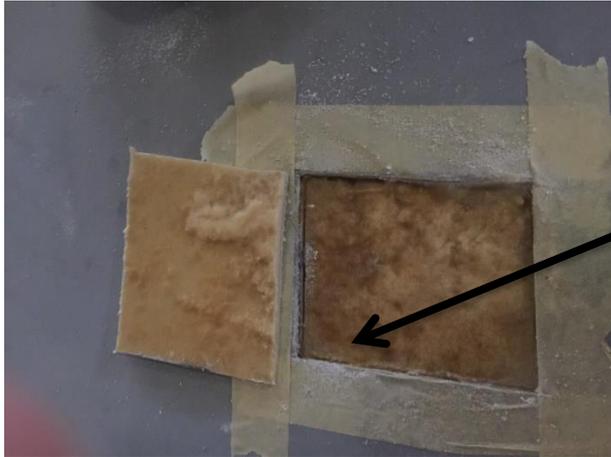
Wir haben dann eine weiche Stelle im Deck aufgeschnitten und festgestellt, dass der Decks Kern durchfeuchtet war. Bei der Druckprobe mit den Fingern auf den Kern, lief Wasser in die Vertiefung des Fingerabdrucks. Bei diesem Zustand war es klar, dass im Zusammenhang mit Frost sich die Verklebung zum Kern lösen musste. Die Statik des Decks war nicht mehr gegeben (vergleiche normale Zimmertür mit Pappstrukturkern-äußerst stabil).

**Ansammlung von
Wasser und abgelöste
Verklebung**

Nach dieser Feststellung entschlossen wir uns für eine Grundsanierung des Decks um den Mast.

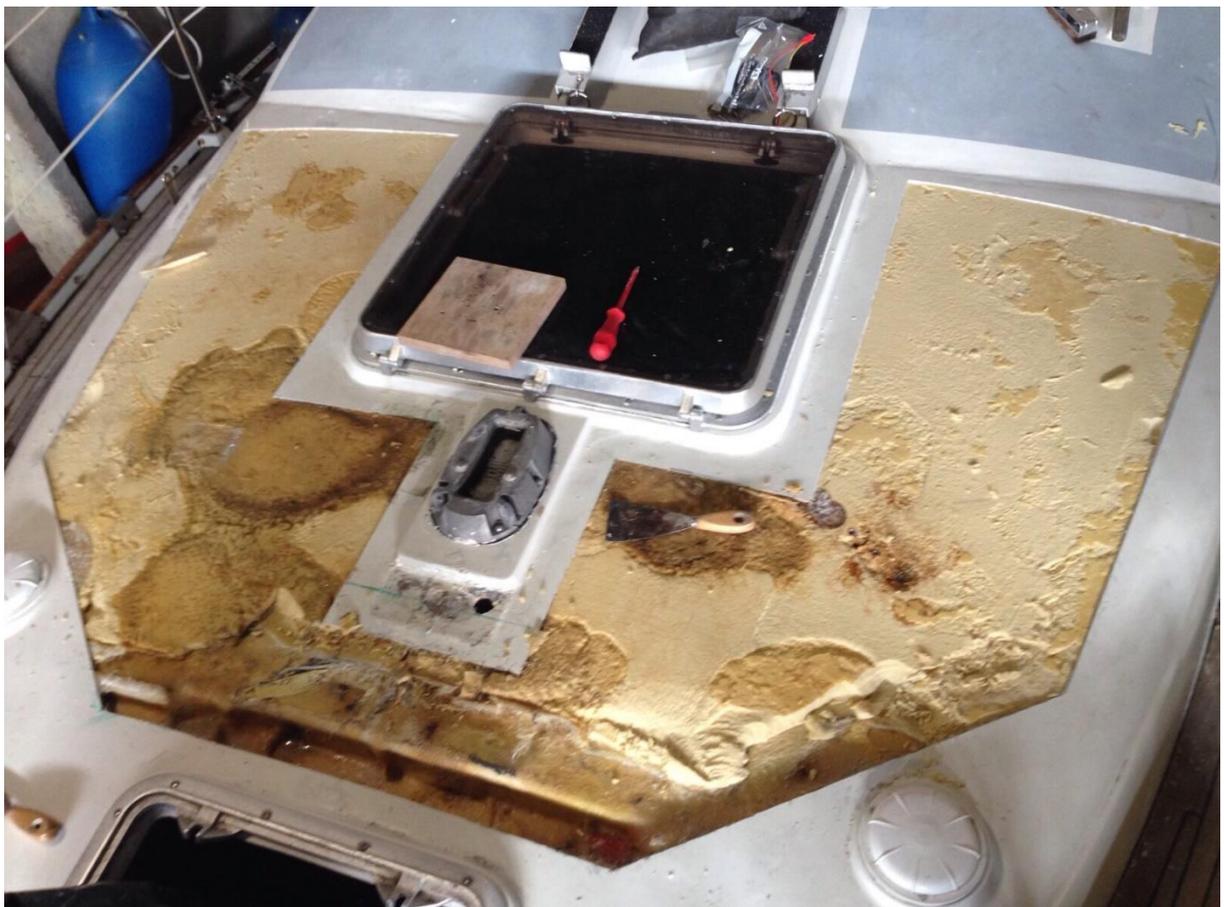
Um diese Arbeiten durchzuführen musste das Deck großflächig geöffnet werden, denn wir wussten nicht, welches Ausmaß die Ablösung angenommen hatte.

Wir haben dann noch im Herbst 2015 den sichtbaren Kern vollständig entfernt um eine möglichst lange Trockenphase bis zur eigentlichen Reparatur im Frühjahr zu haben.

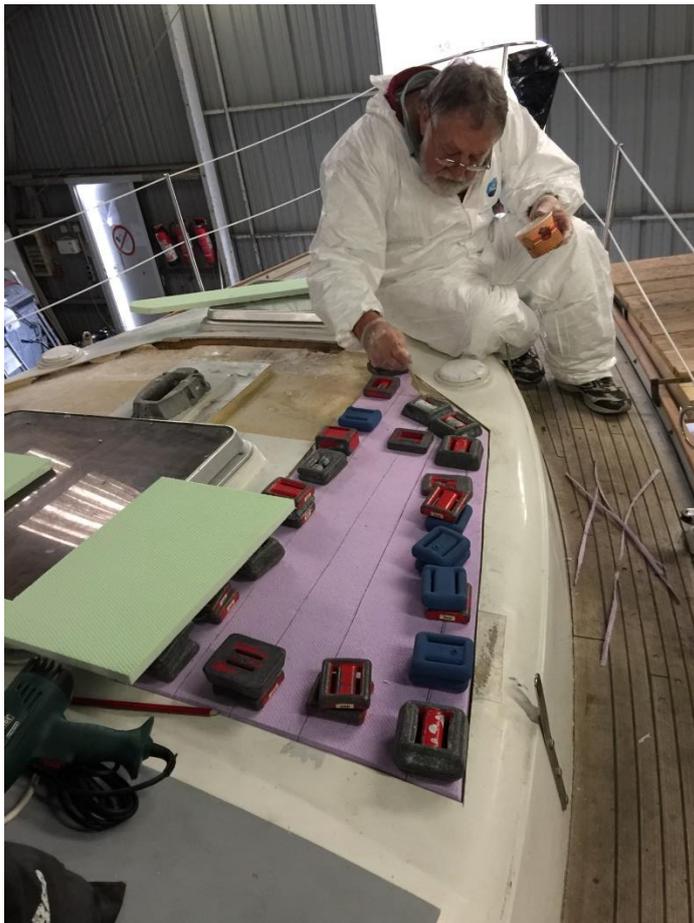
Heiko beim
Einkleben des
neuen Kerns.

Um den
Anpressdruck
möglichst
gleichmäßig auf
den Kern zu
bringen, wurde
der Kern mit
Taucherblei
gleichmäßig
beschwert.

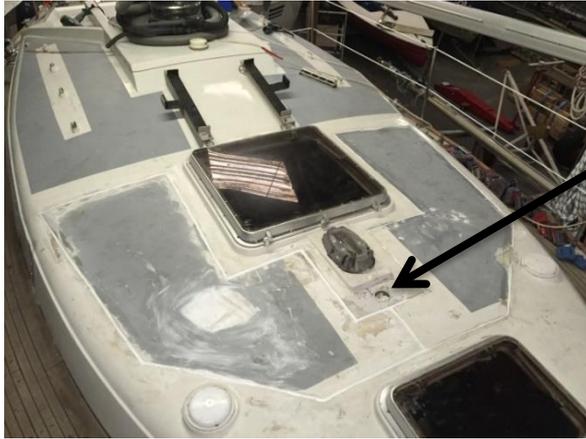
**Neue eingegossene
Decksdurchführung**

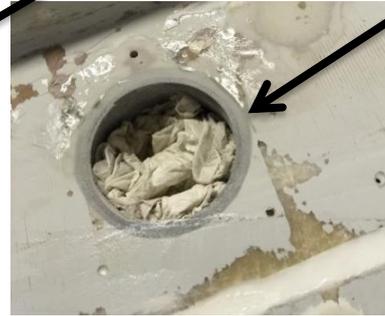
Das Deck ist wieder zu, jetzt fehlt nur noch die Farbe. (30.04.2016)

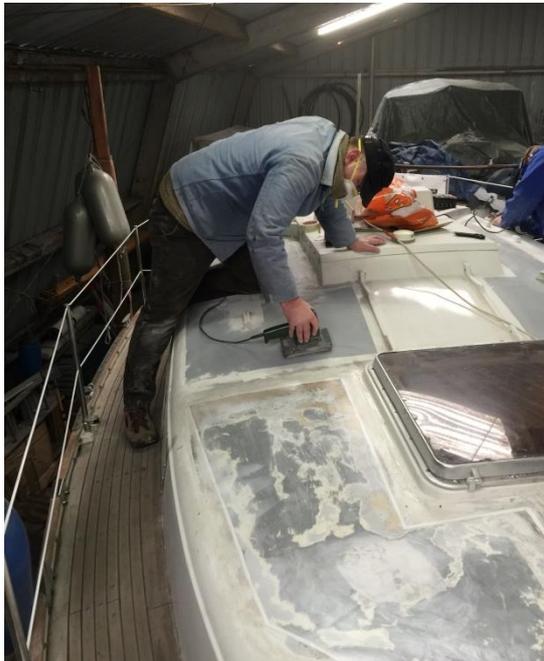
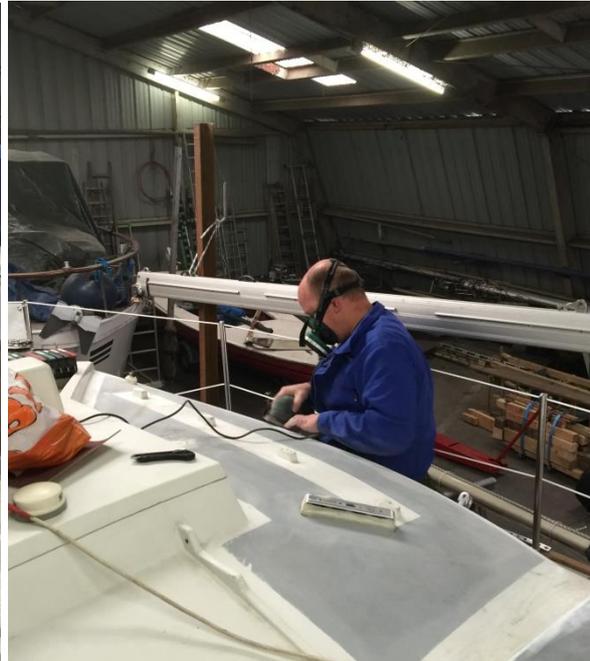
Peter und Niels bei Schleifarbeiten (30.04.2016)

**Bevor es an die Lackierarbeiten geht müssen die zu lackierenden Flächen
angeschliffen und abgelebt werden.**

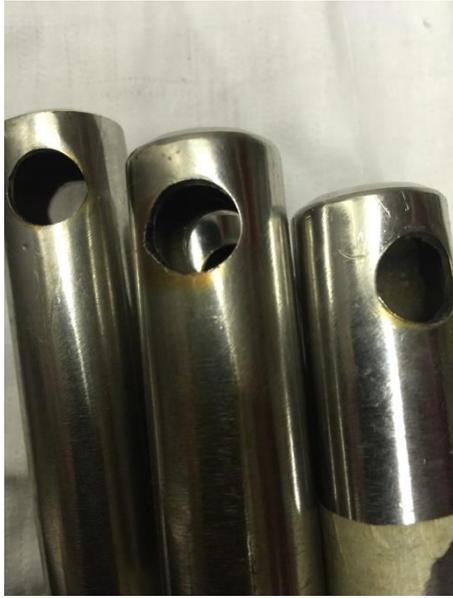
An dieser Stelle entschlossen wir uns, die Stützenaufnahmen so herzurichten, dass zukünftig die Stützen mit wenig Aufwand zu entfernen sind. Auch die Bohrungen für die Relingsdrähte waren nicht fachgerecht ausgeführt.

Vorher: scharfe Bohrungen

Die Relingsstützen wurden gerichtet und die Bohrungen mit Hülsen versehen (an dieser Stelle vielen Dank an Karl-Heinz Preisenzanz der diese Arbeiten übernahm).

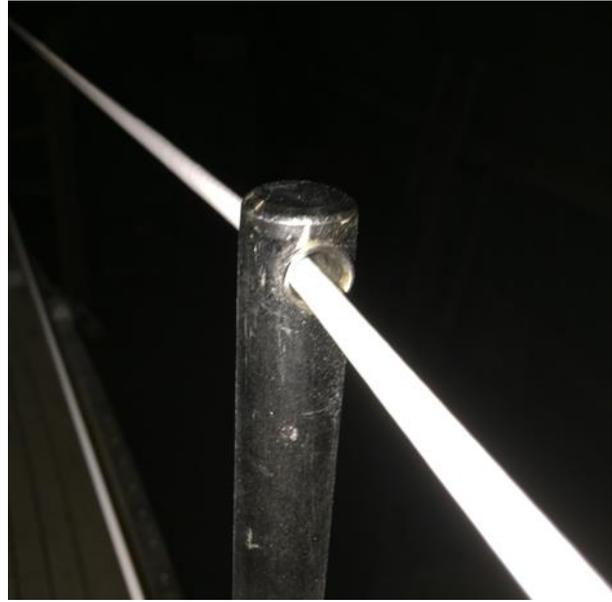
Nacher: Bohrungen mit Einpresshülsen

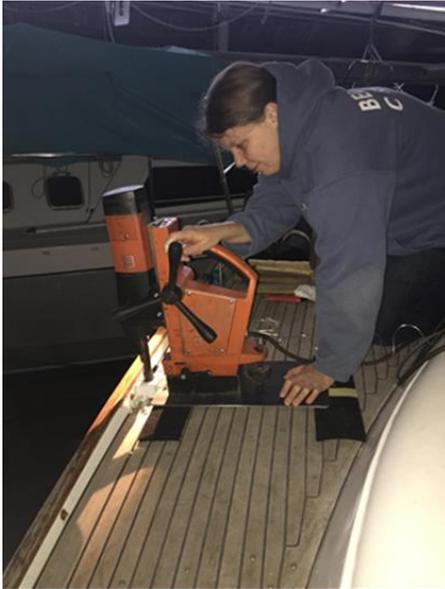
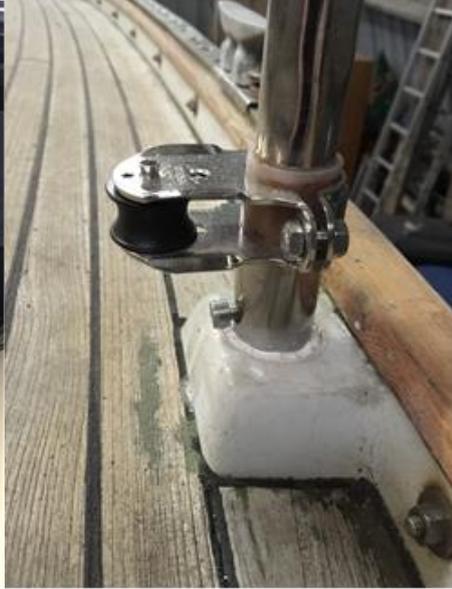
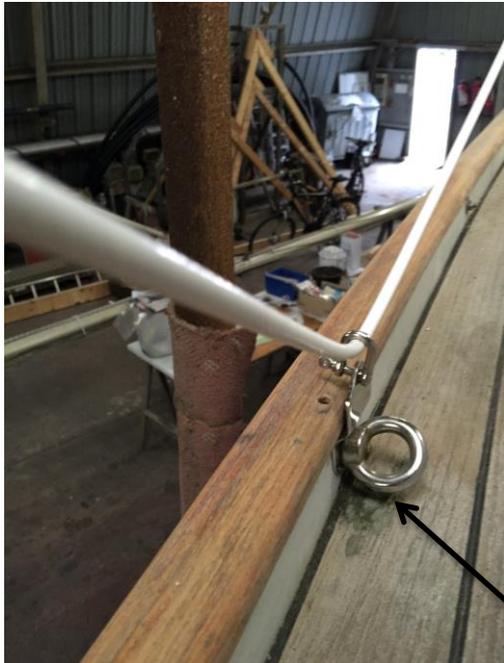
Bevor die neuen Halterungen zur Aufnahme der überarbeiteten Relings Stützen eingeklebt werden konnten, mussten die Decksbohrungen exakt aufgebohrt werden.

Hier Maie bei den Bohrarbeiten!

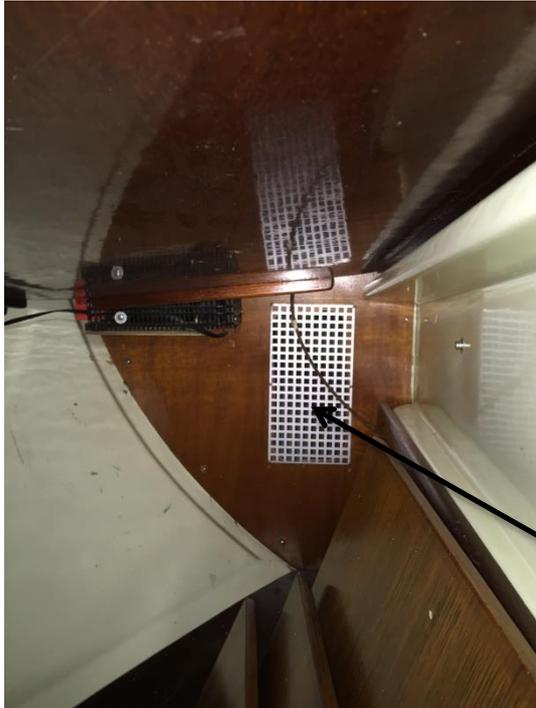
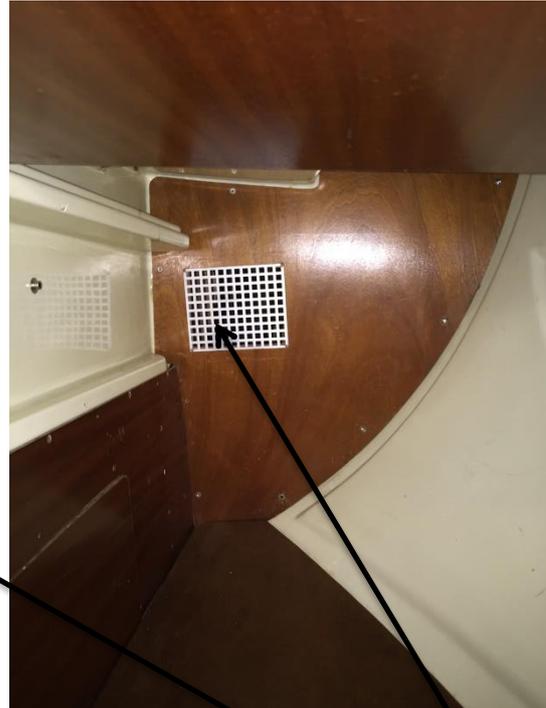
Beim Ausräumen der Obadja im Herbst 2015 wurde Schimmel an den Innenwänden der Außenschale festgestellt.

Schimmel bildet sich dort wo schlechte Lüftungsbedingungen vorliegen.

Lüftungsöffnungen an Stb. und Bb.

Um die Lüftungsbedingungen zu verbessern wurden die Schotten zur Backskiste mit Lüftungsöffnungen und der Backskistendeckel mit einem Solarlüfter versehen.

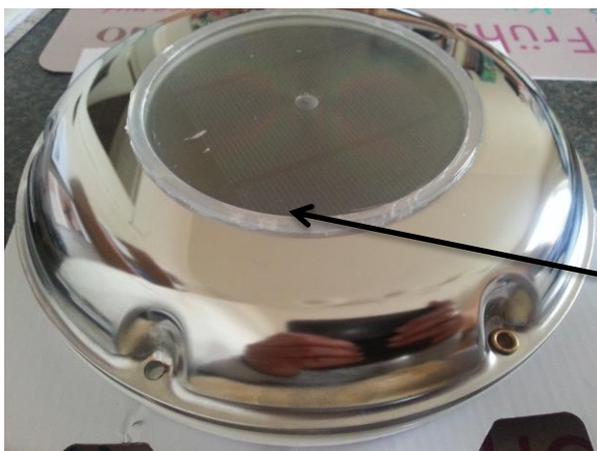
Solarlüfter im Backskistendeckel

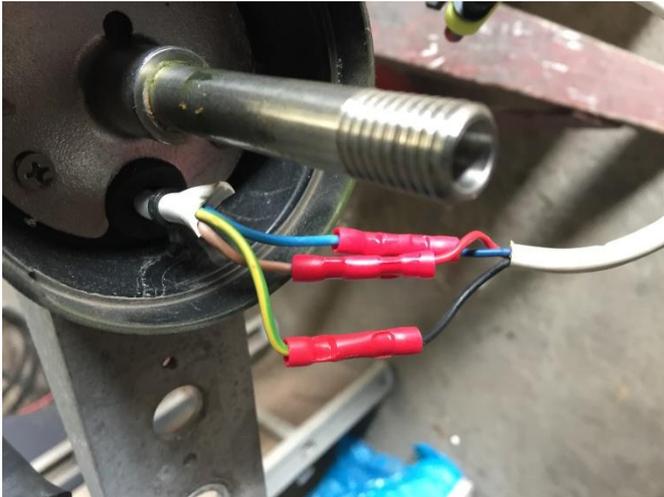
Erneuerung der Mastkabel für die LED Dreifarben-Segler-Laterne einschließlich Ankerlicht

Schon beim ersten Probeschlag stellte sich heraus, das die gelötete Verlängerungsstelle im Bereich des Mastfußes Kummer machte. Geht, geht nicht, geht ist kein Zustand. An dieser Stelle hätten wir die 92,00 € für ein neues Kabel ausgeben sollen. Diese Arbeit wird im Winterhalbjahr 2016/2017 nachgeholt.

Insgesamt wurden alle Kabel bis auf die Kabel der Windmessanlage erneuert. Im Nachhinein ein Fehler!

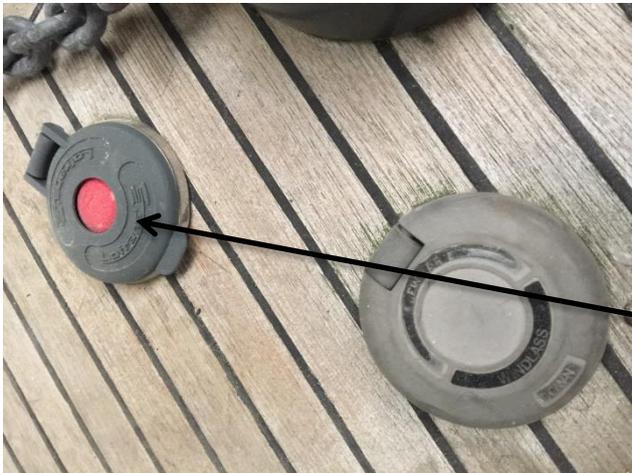
Nachdem im Sommer beim Hantieren auf dem Vordeck die Schutzabdeckung des Aufwärtsschalters abgebrochen war, musste dieser erneuert werden.

Neuer Schalter mit Schutzabdeckung

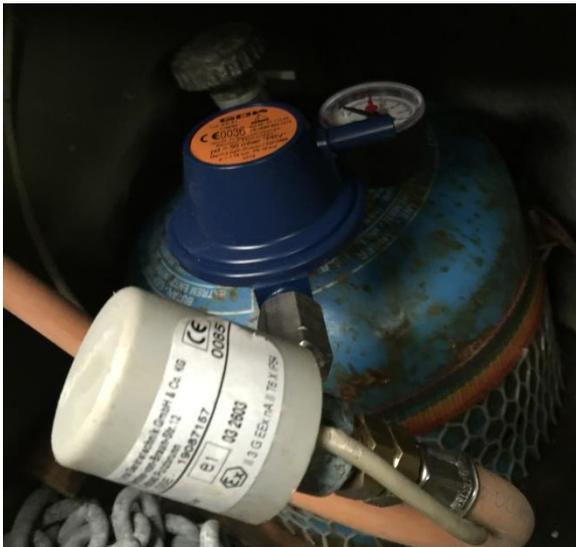
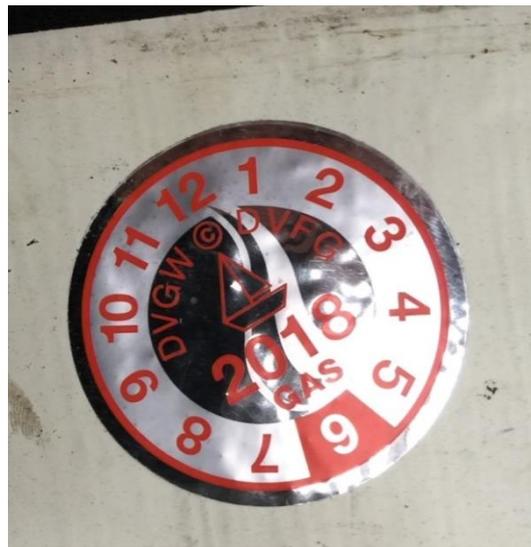
Damit die Gasanlage prüffähig war, mussten der Gasregler und alle Schläuche erneuert werden. Nach der Druckprüfung gab es das OK für die nächsten 2 Jahre und ein neues Prüfbuch.

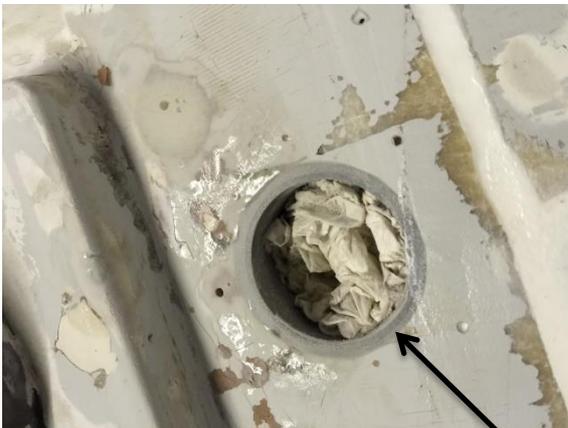
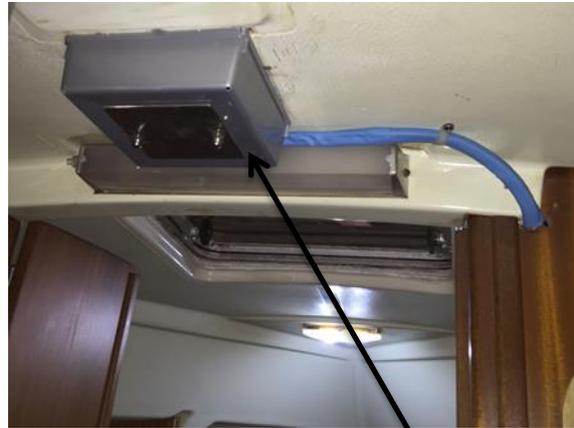
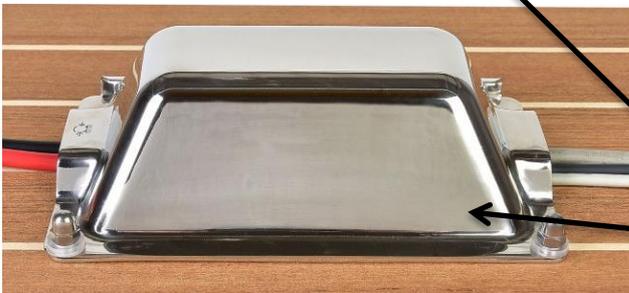
Jetzt unter Deck die Kabelverbindungen. Um eine einwandfreie Dichtigkeit zu erreichen, wurde in das Deck eine Kunststoffhülse eingegossen. Die neue Wasserdichte Kabeldeckseinführung.

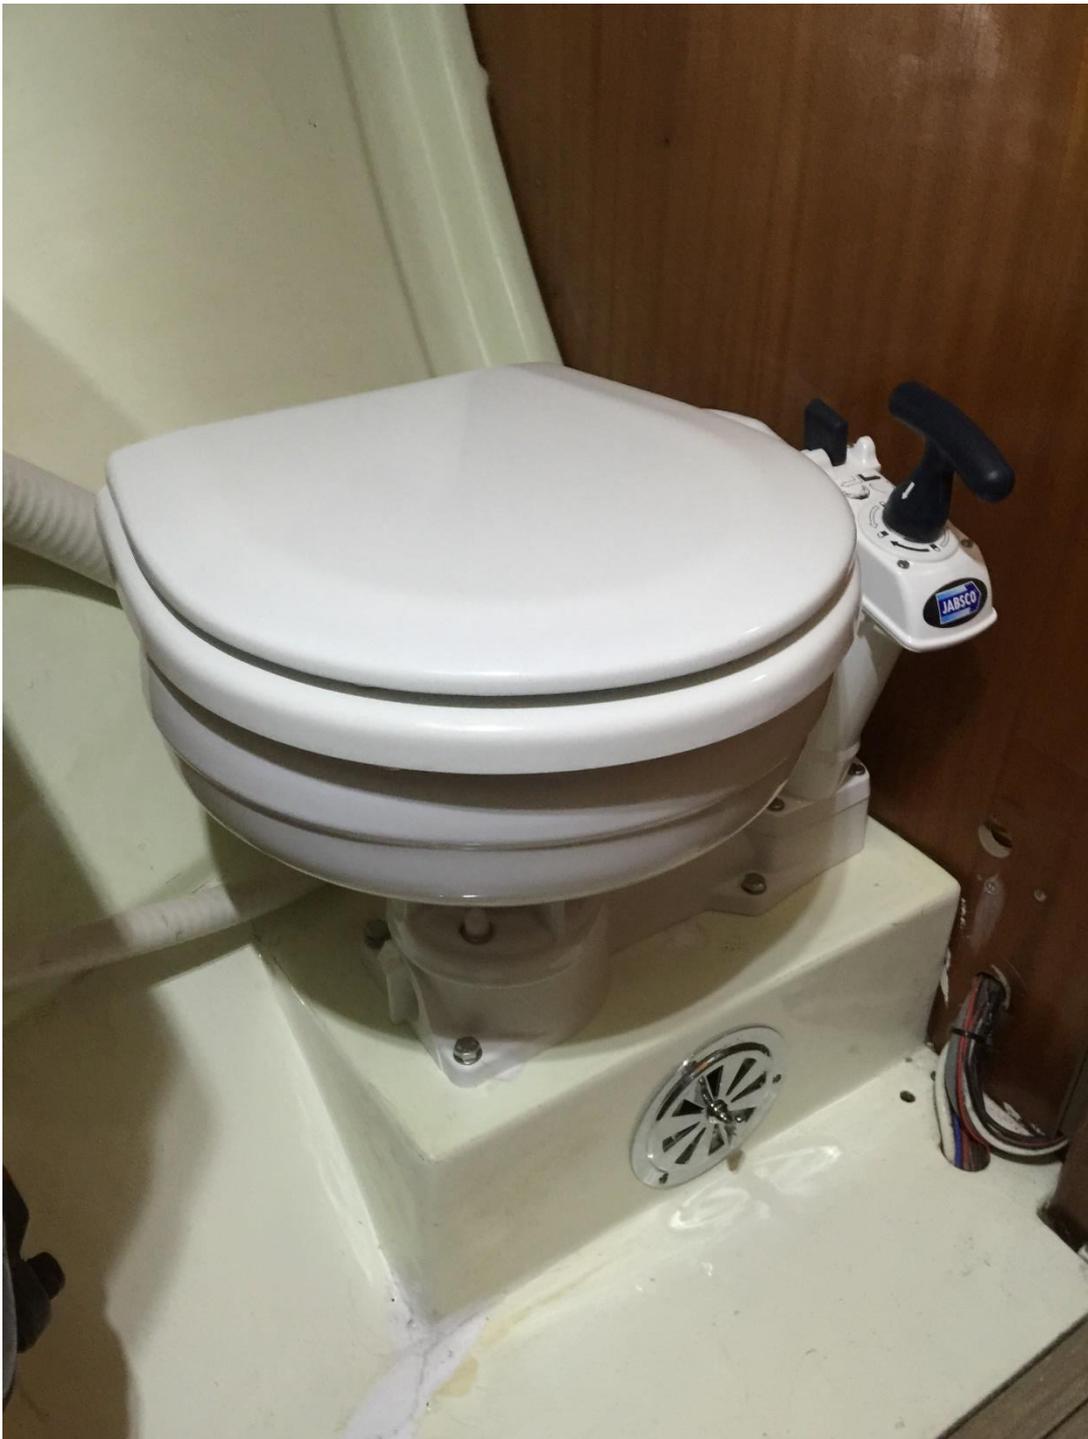
Zuerst sollten nur die Dichtungen der Pumpe erneuert werden. Beim Ausbau der alten Toilette merkte man schnell, dass der Kunststoff in die Jahre gekommen war.

Der Kunststoff war brüchig und sorgte dafür, dass wir uns insgesamt für eine neue Toilette entschieden.

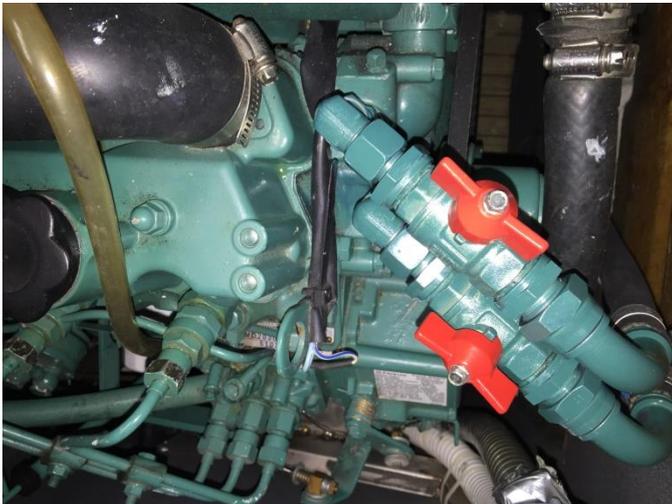
Kühlwasserabnahme am Motor

Damit die Feuchtigkeit weitgehendst im Schiff unter Kontrolle bleibt, wurde an den Kühlkreislauf des Motors ein Wasser/Luft wärmetauscher eingebaut. Dies hat den Vorteil bei Motorfahrt, dass das Boot von innen permanent mit der Abwärme beheizt werden kann.

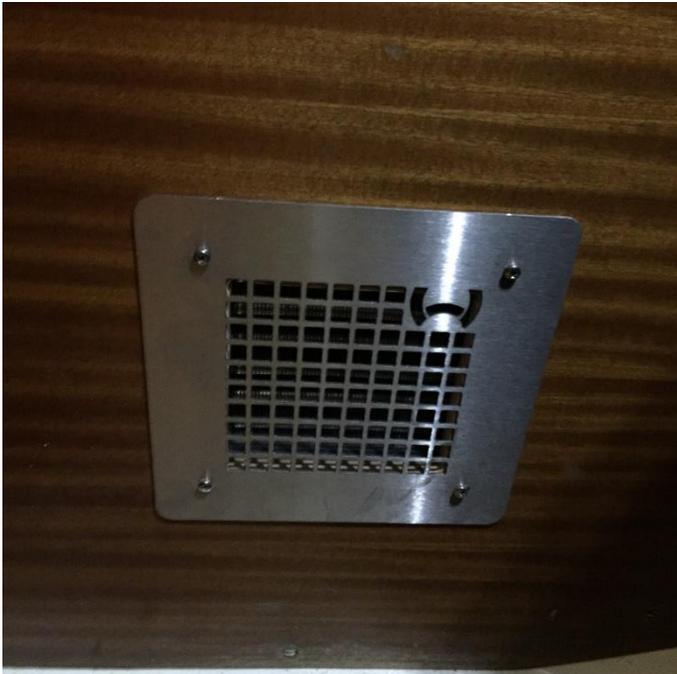
Wasser/Lufttauscher mit Ventilator und externen Thermostat
