Oldenburger Yacht-Club e.V.

„Obadja“ Arbeitsbericht Winterhalbjahr 2015/2016

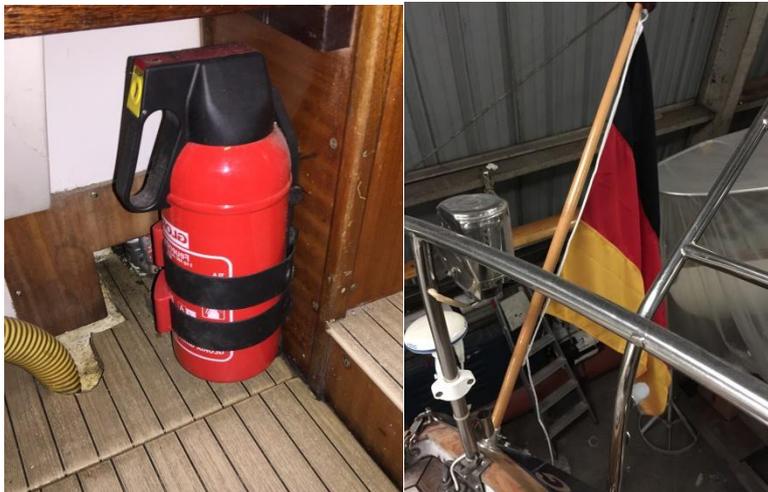
Neben den üblichen Winterarbeiten wie Unterwasserschiff Nassschleifen und neues Antifouling aufbringen, Flaggenstockerneuerung mit Nationale, Feuerlöscher neu befestigt,

Motorinspektion und Prüfung der Navigationsbeleuchtung hatten wir uns für den Winter viel vorgenommen. Einige Vorhaben wie Erneuerung der Sprayhood und Anfertigen einer Kuchenbude wurden aus Kostengründen zurückgestellt. So konzentrierten wir uns auf die für uns wichtigen Dinge, was auch schon genug war.

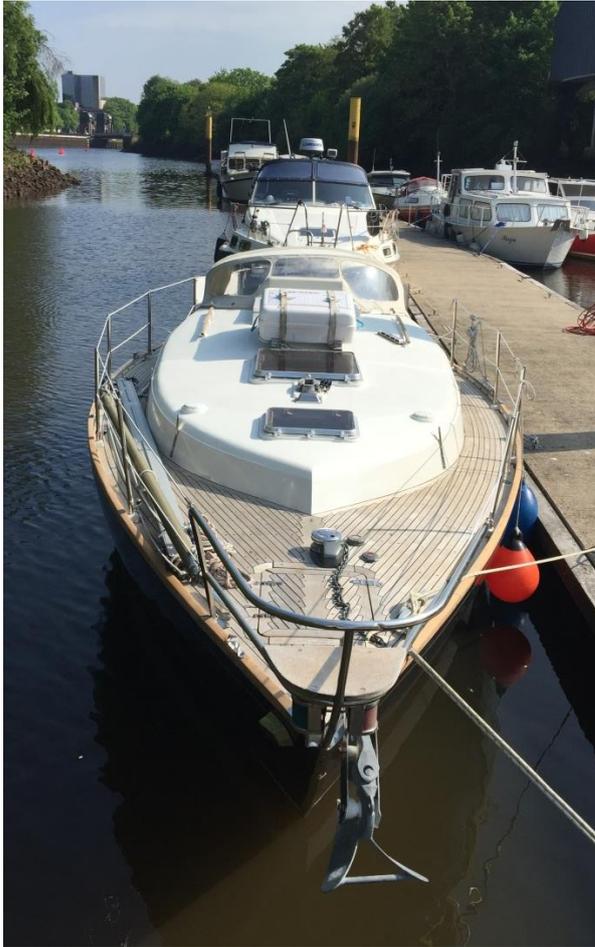
**Dienstag den 17. Mai 2016 das Deck
im neuem Glanz.**
